# GEOTECHNISCH - GEOLOGISCHES GUTACHTEN UND SICHERHEITSANALYSE

**6CLD/B Grubenalpbahn  
Gemeinde Lech**

**Geotechnik – Geologie**

Bregenz, 11. Juli 2019

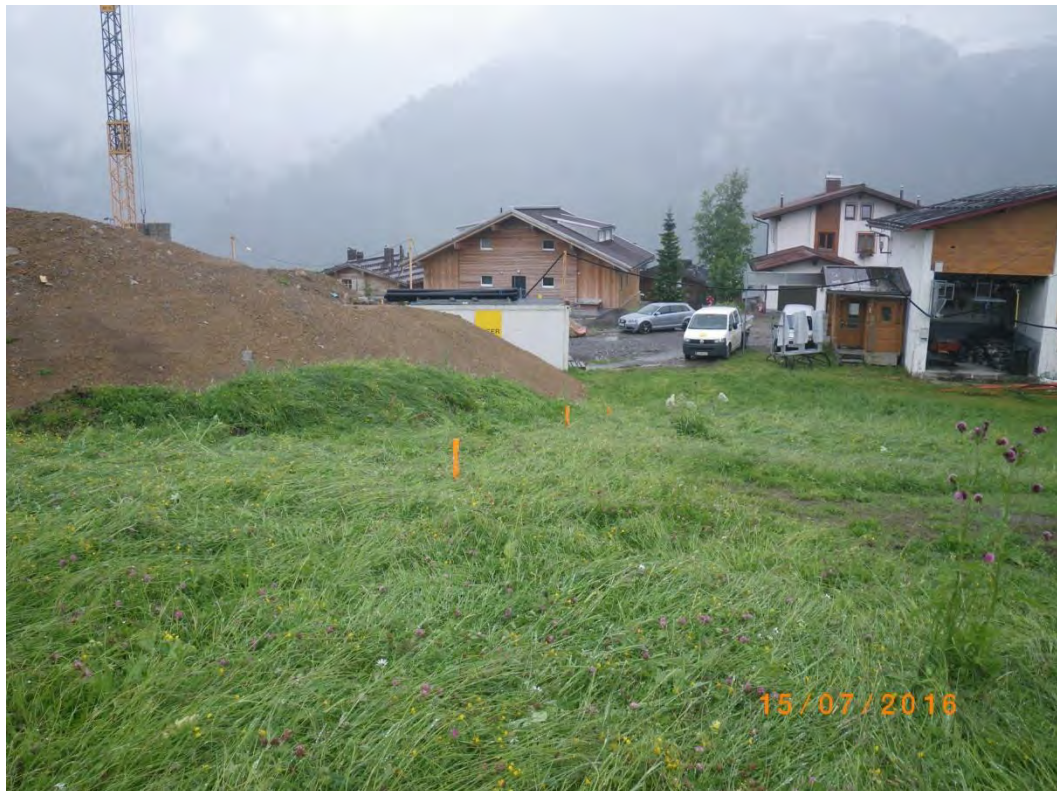
**Bild 1: Blick auf die bestehende Talstation, links daneben Lage der neuen Station**

Die geplante Talstation soll teilweise direkt auf dem Versorgungstunnel nach Oberlech, nordwestlich angrenzend an die bestehende Talstation des Schleppliftes, errichtet werden. Gelände weist hier eine Neigung von etwa 0 – 10° auf.

| Standort | GOK<br>[m ü. A.] | Foto | Erforderliche<br>Maßnahmen | Hangneigung | Untergrund |
|---|---|---|---|---|---|
| Talstation | ca. 1.630<br>– 1.633 | 1 | Abklärung Hinterfüllbereich Versorgungstunnel | 0 – 10° | Hinterfüllung Tunnel,<br>Hanglehm weich bzw.<br>Moräne dicht |

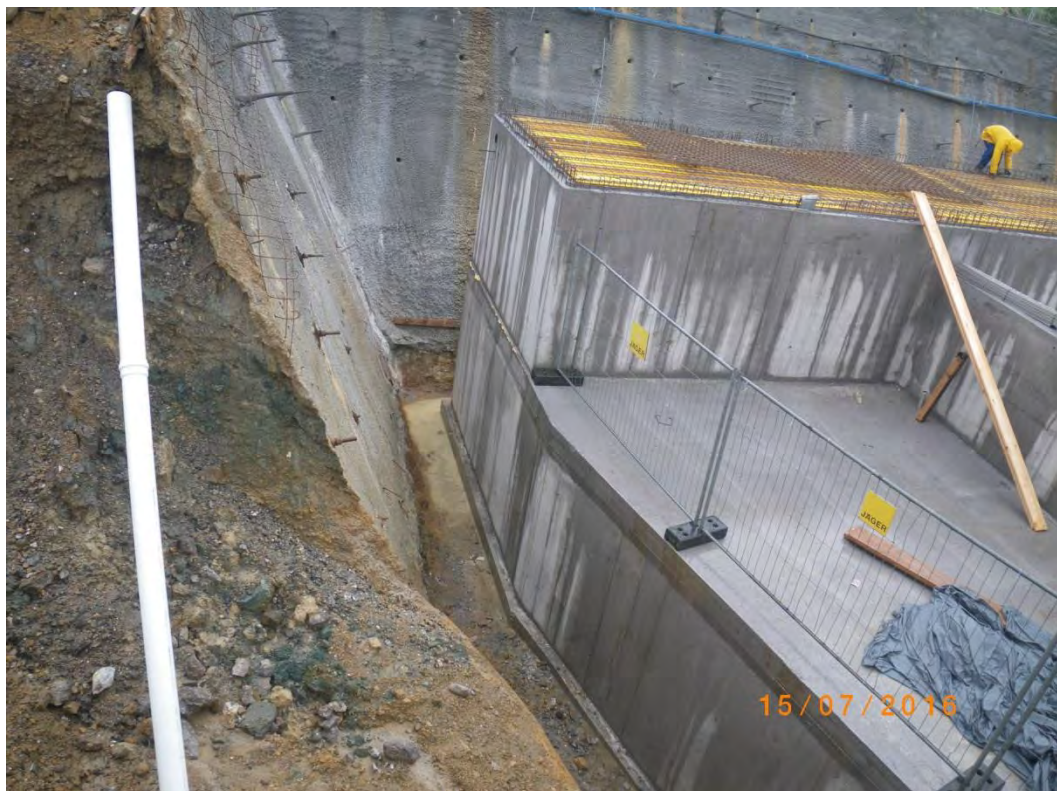
**Bild 2: Baugrube im Sommer 2016 direkt ostseitig der neuen Talstation**

Nordostseitig angrenzend an die neue Station wurde im Sommer 2016 ein neues Gebäude errichtet. Laut Aussage des Poliers wurden hier bis in eine Tiefe von etwa 3 m stark aufgeweichte Hanglehmüberdeckungen aufgeschlossen. Darunter stand bis zur Aushubsohle Moräne an. Diese weist eine extrem dichte Lagerung auf und konnte nur mit dem Schrämhämmer, in größeren Tiefen nur noch durch Sprengen, gelöst werden.

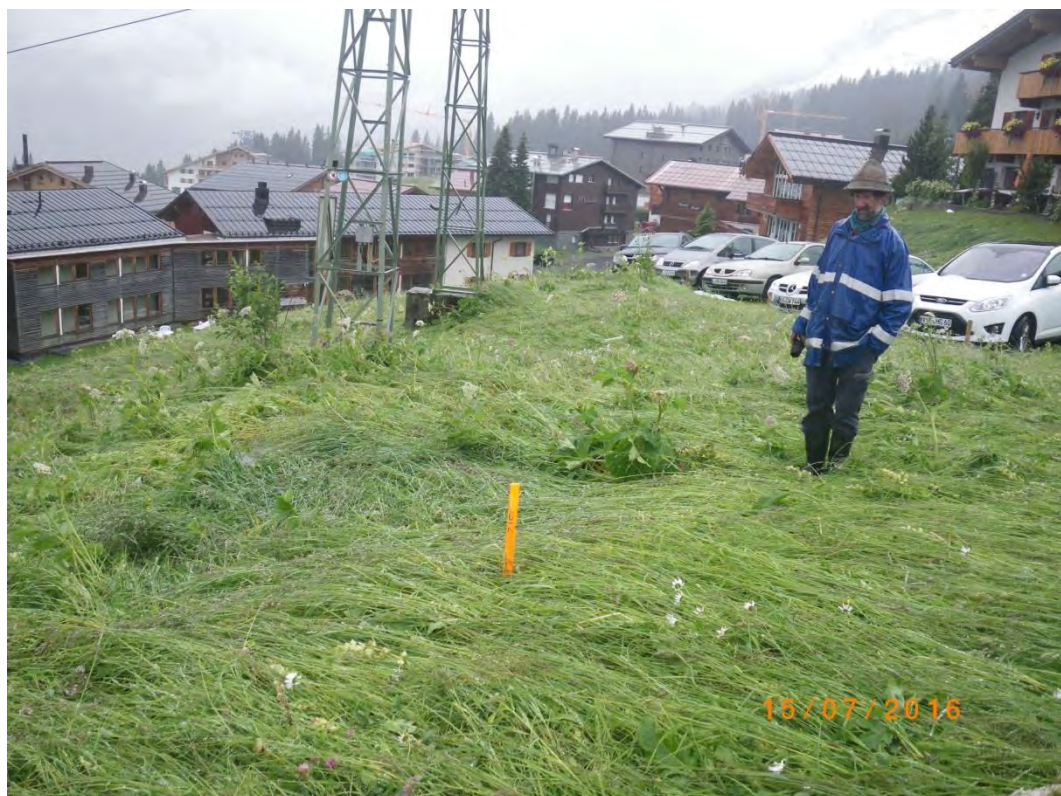
**Bild 3: Standort der neuen Stütze 2**

| Standort | GOK<br>[m ü. A.] | Foto | Erforderliche<br>Maßnahmen | Hangnei-<br>gung | Untergrund |
|---|---|---|---|---|---|
| Stütze 2 | ca. 1.645 | 3 | - | 5 – 15° | Hanglehm, Moräne |

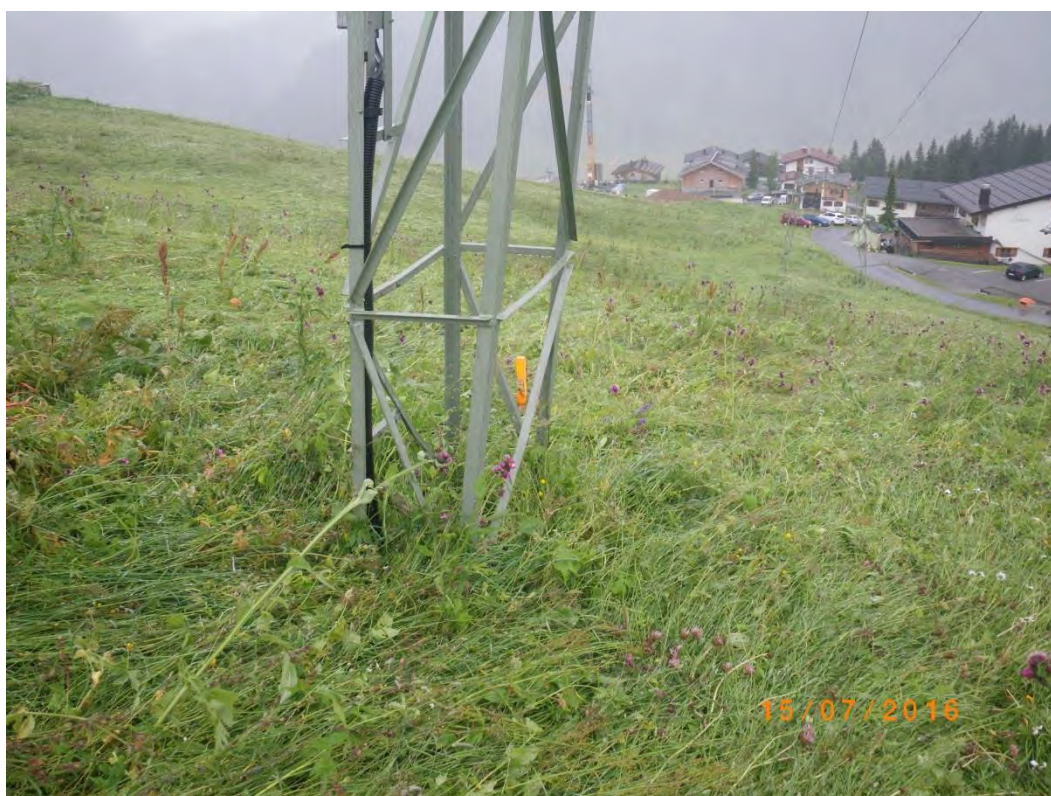
**Bild 4: Standort der neuen Stütze 3 talseitig des bestehenden Stehers**

| Standort | GOK<br>[m ü. A.] | Foto | Erforderliche<br>Maßnahmen | Hangnei-<br>gung | Untergrund |
|---|---|---|---|---|---|
| Stütze 3 | ca. 1.670 | 4, 5 | - | ca. 20° | Hanglehm, Moräne |

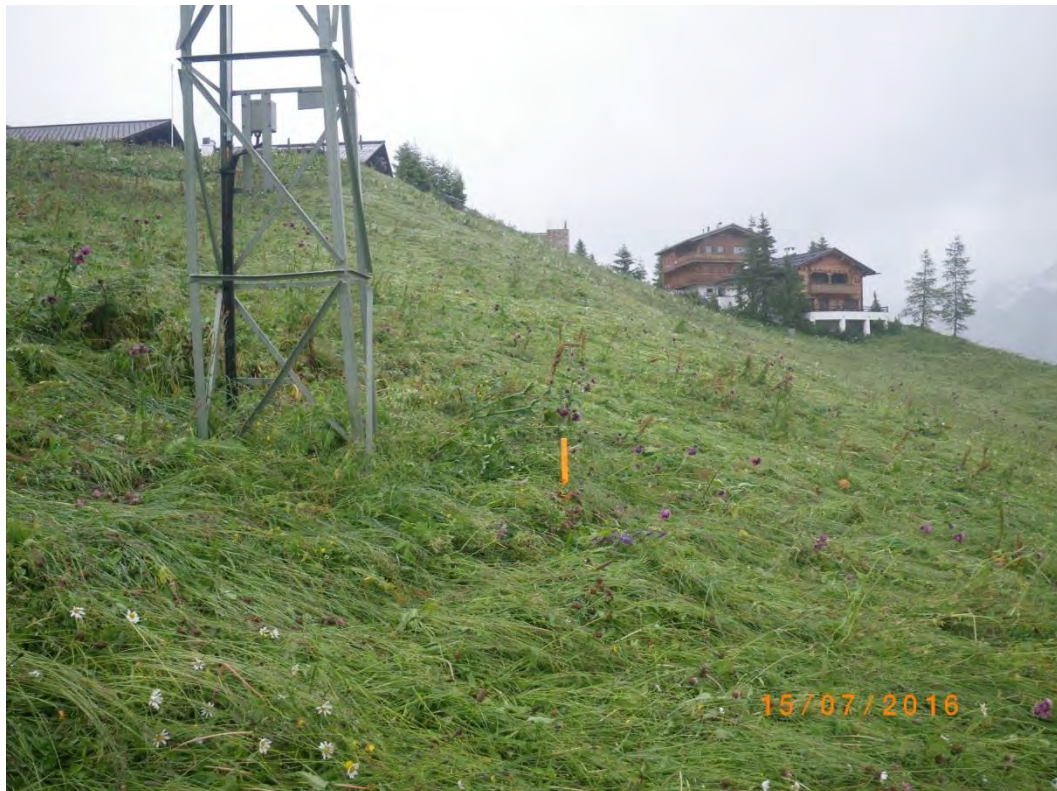
**Bild 5: Standort der neuen Stütze 3 bei der Stütze 3 des Schleppliftes**

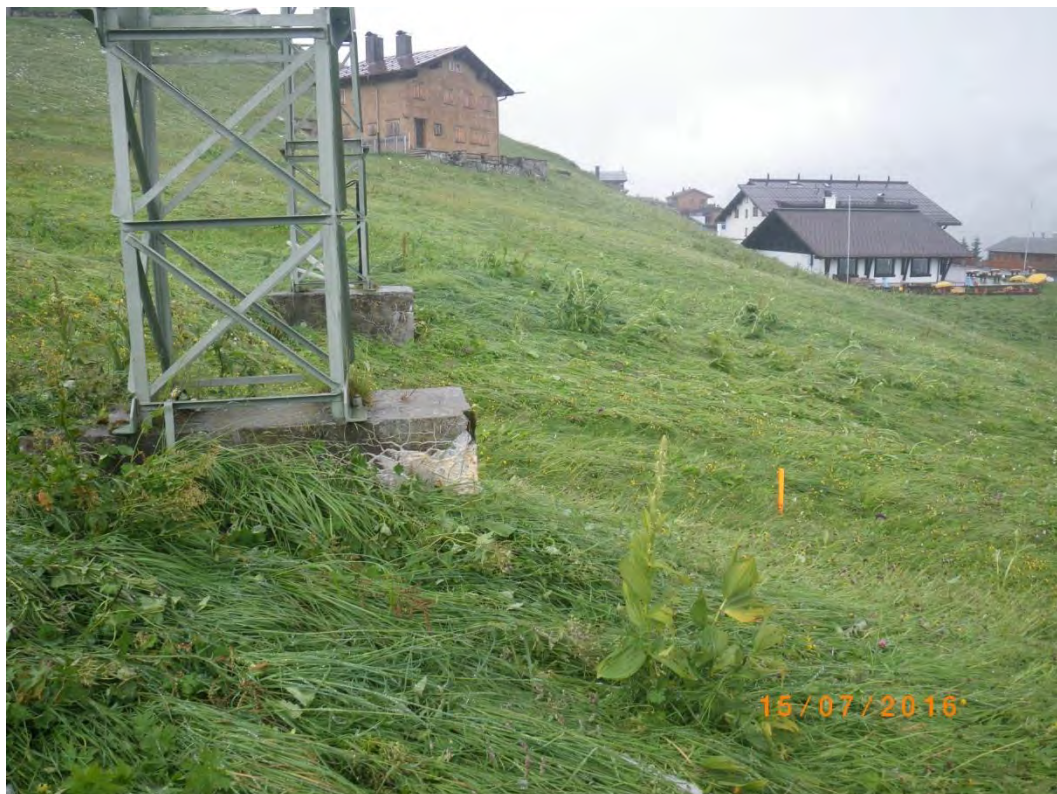
**Bild 6: Standort der neuen Stütze 4 talseitig des bestehenden Stehers**

| Standort | GOK<br>[m ü. A.] | Foto | Erforderliche<br>Maßnahmen | Hangnei-<br>gung | Untergrund |
|---|---|---|---|---|---|
| Stütze 4 | ca. 1.692 | 6, 7 | - | ca. 10 - 15° | Hanglehm, Moräne,<br>evtl. Fels |

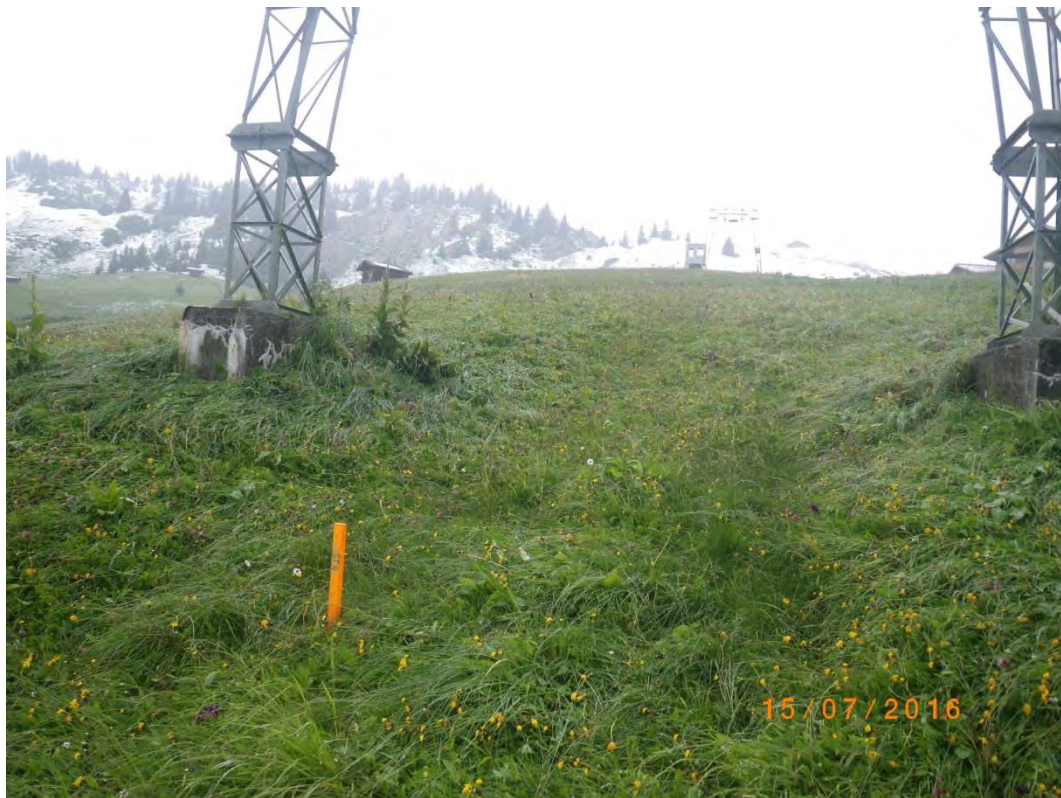
**Bild 7: Standort der neuen Stütze 4 genau in der derzeitigen Schlepliftrasse**

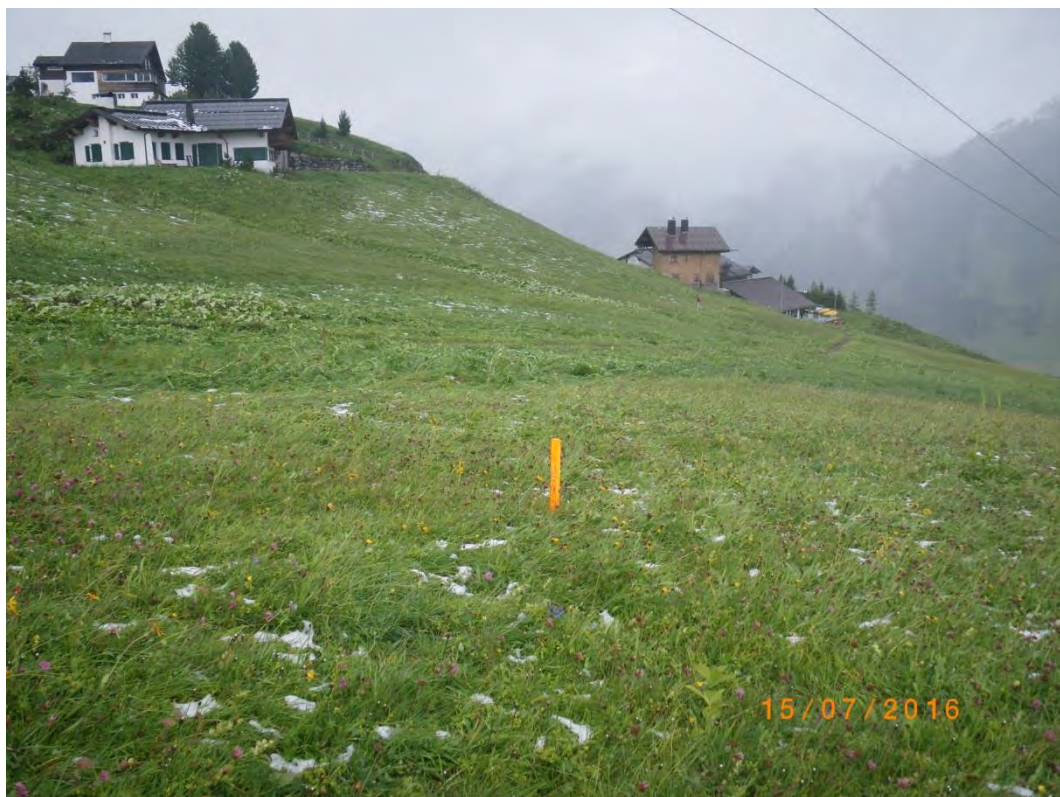
**Bild 8: Standort der Stütze 5 direkt talseitig der Ausstiegsstelle des Schlepliftes**

Die Stütze soll direkt talseitig der Ausstiegstelle des Schlepliftes in augenscheinlich bereits geringfügig überarbeitetem Gelände errichtet werden. In der näheren Umgebung zu diesem Standort sind großflächige Durchfeuchtungen zu erkennen. Der Standort selber dürfte aber außerhalb dieser Durchfeuchtung liegen. Die Geländeneigung beträgt hier lediglich etwa 10° nach Südosten.

| Standort | GOK<br>[m ü. A.] | Foto | Erforderliche<br>Maßnahmen | Hangnei-<br>gung | Untergrund |
|---|---|---|---|---|---|
| Stütze 5 | ca. 1.709 | 8 | - | ca. 10° | Hanglehm bzw. zerleg-<br>ter Fels (Kalk) |

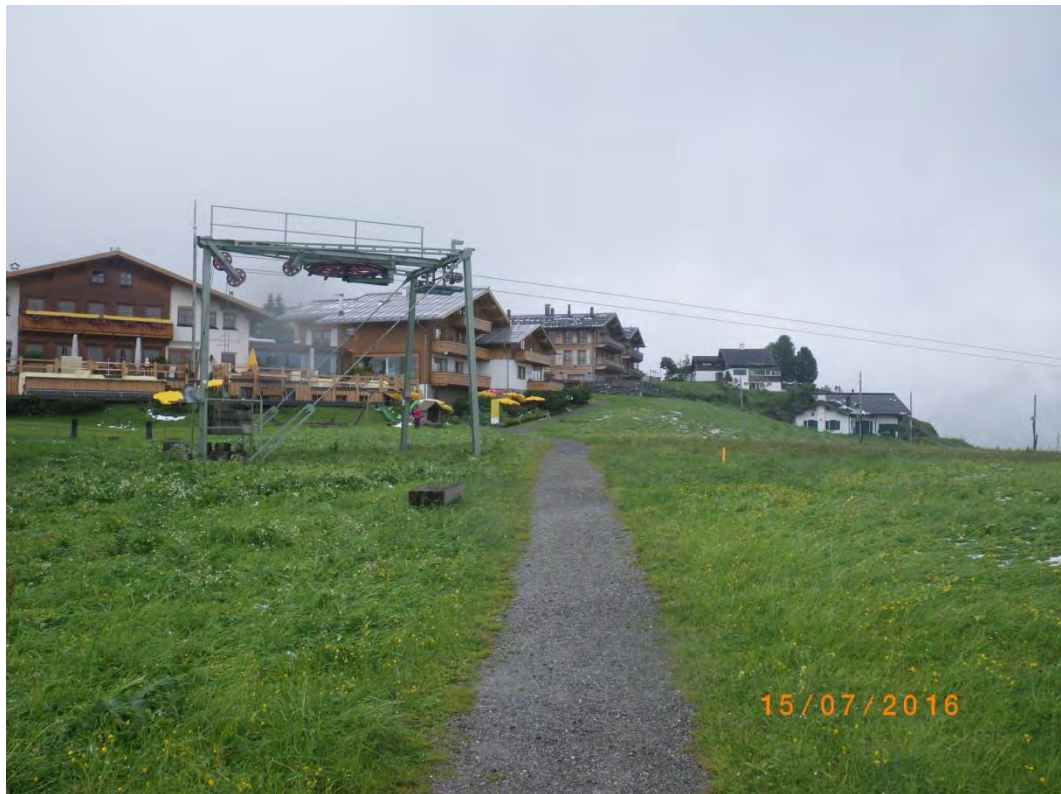
**Bild 9: Ungefährer Standort Stütze 6 bei der Umlenkrolle des Schleppliftes**

Der Standort der geplanten Stütze 6 liegt direkt bergseitig der Umlenkrolle des Übungsschleppliftes auf annähernd ebenem, augenscheinlich aber oberflächennah stark durchfeuchtetem und möglicherweise organischem Untergrund. Etwa 80 – 90 m östlich der Stütze wurden zahlreiche Bau- grunduntersuchungen mit Baggerschürfen, Rammsondierungen sowie Kernbohrungen durchgeführt.

| Standort | GOK<br>[m ü. A.] | Foto | Erforderliche<br>Maßnahmen | Hangnei-<br>gung | Untergrund |
|---|---|---|---|---|---|
| Stütze 6 | ca. 1.713 | 9, 10 | - | ca. 0 - 5° | Hanglehm, Moräne<br>aufgeweicht bzw. Mo-<br>ränne dicht in größeren<br>Tiefen |

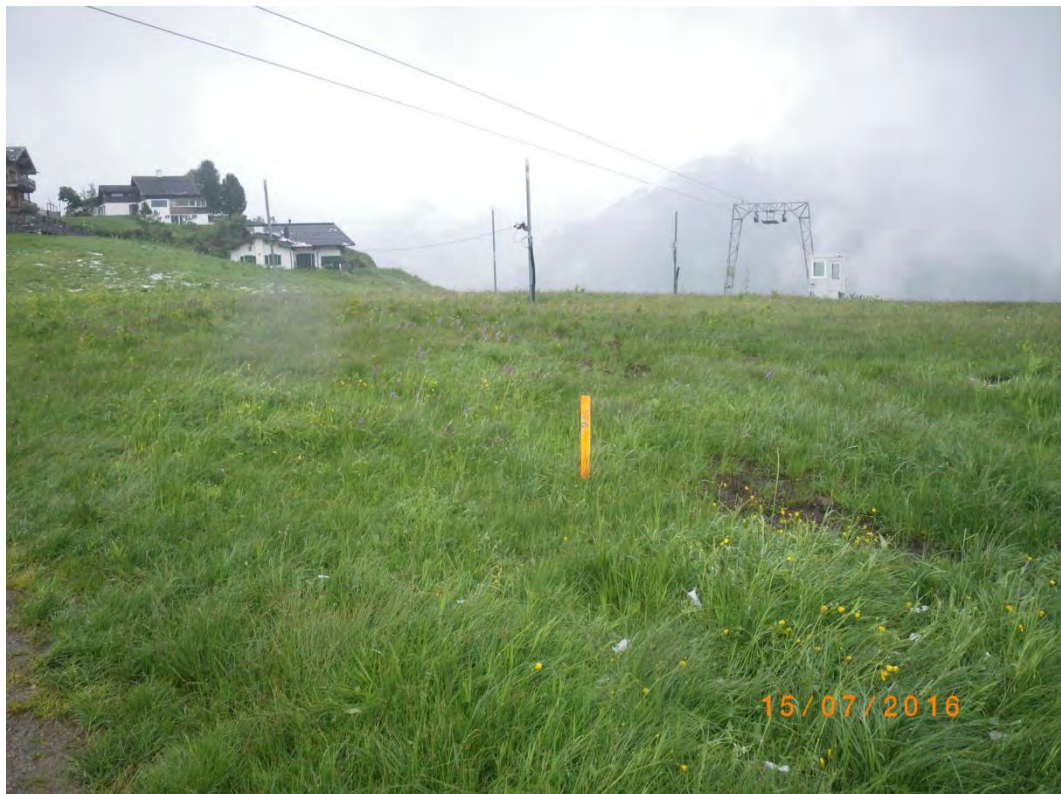
**Bild 10: Ungefährer Standort der Stütze 6 mit Blick auf die Ausstiegsstelle (Stütze 5)**

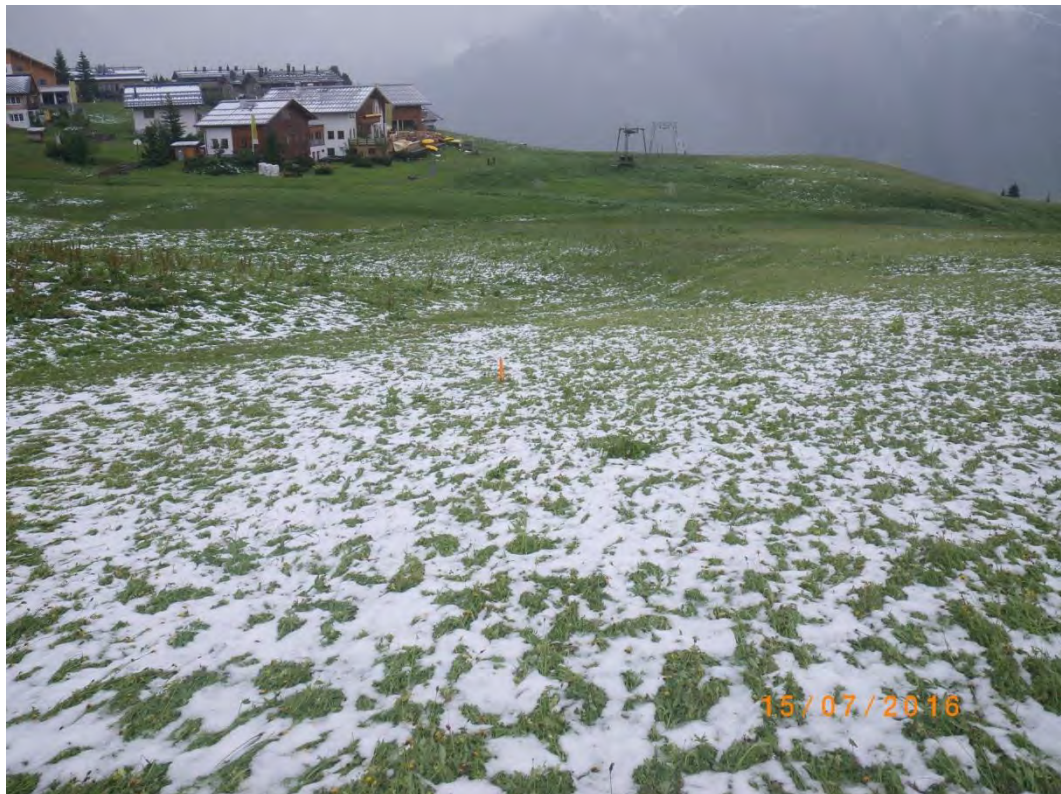
**Bild 11: Standort der Stütze 7 mit Blick Richtung Tal bzw. Schlepplift**

| Standort | GOK<br>[m ü. A.] | Foto | Erforderliche<br>Maßnahmen | Hangnei-<br>gung | Untergrund |
|---|---|---|---|---|---|
| Stütze 7 | ca. 1.723 | 11,<br>12 | - | ca. 5 - 10° | Moräne |

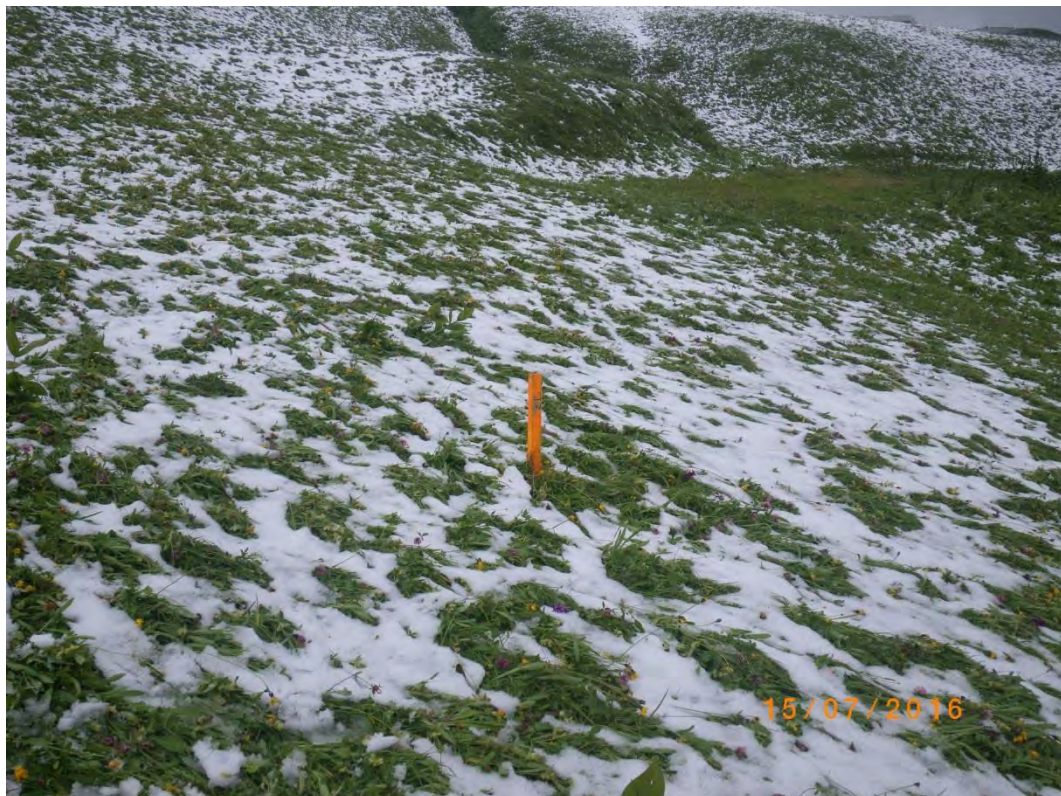
**Bild 12: Standort Stütze 7 direkt am Hangfuß. Ab hier versteilt sich das Gelände.**

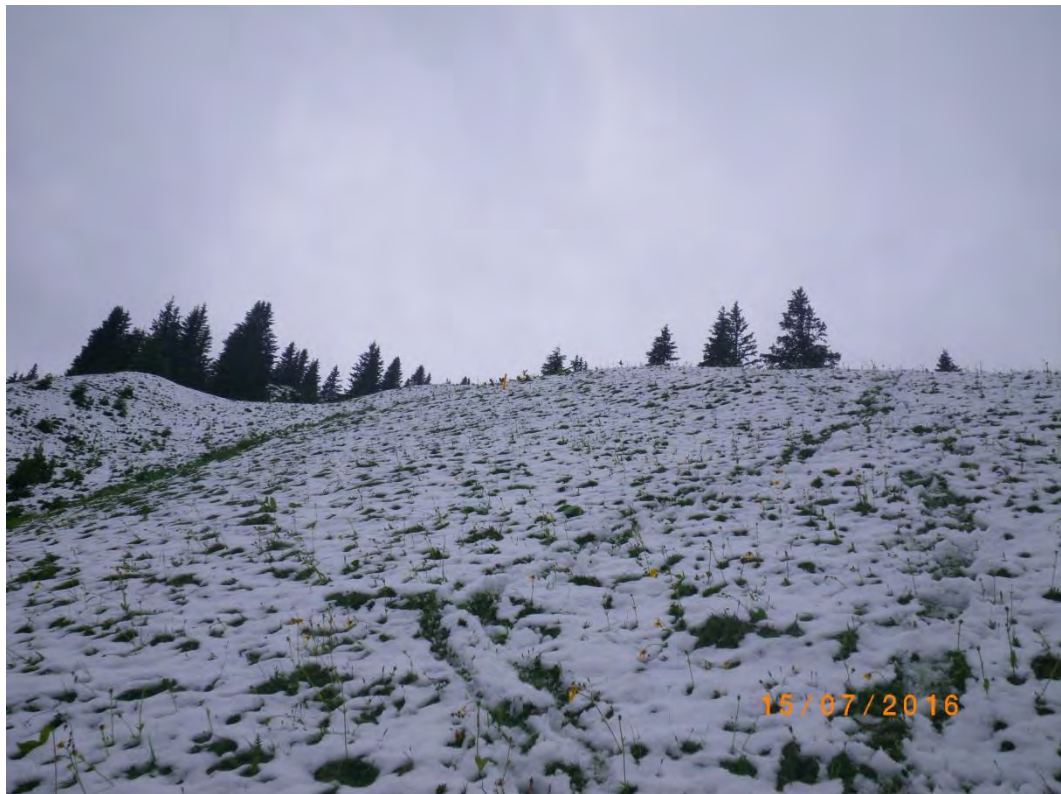
**Bild 13: Standort Stütze 8 vom Hangfuß aus fotografiert**

Die Stütze 8 befindet sich in einem etwa 30° steilen, nach Südosten geneigten Hang, südseitig bzw. südwestseitig angrenzend an eine leichte Geländemulde, die auf eine möglicherweise in früheren Zeiten bereits erfolgte Verfüllung einer ehemaligen Doline hinweist. Beim Standort sind aber augenscheinlich keine Anzeichen von Durchfeuchtungen bzw. Rutschungen vorhanden.

| Standort | GOK<br>[m ü. A.] | Foto | Erforderliche<br>Maßnahmen | Hangnei-<br>gung | Untergrund |
|---|---|---|---|---|---|
| Stütze 8 | ca. 1.772 | 13 -<br>15 | - | ca. 30° | Moräne |

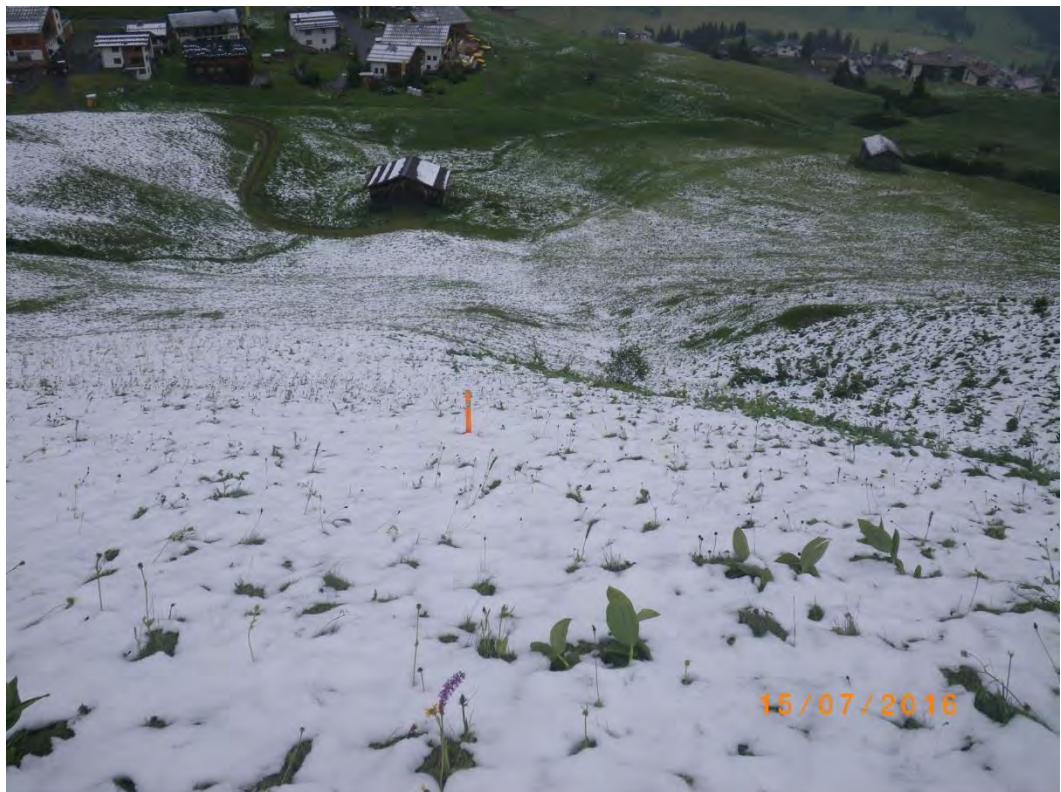
**Bild 14: Standort Stütze 8 mit Blick hinunter auf den Stadel bei der Stütze 7**

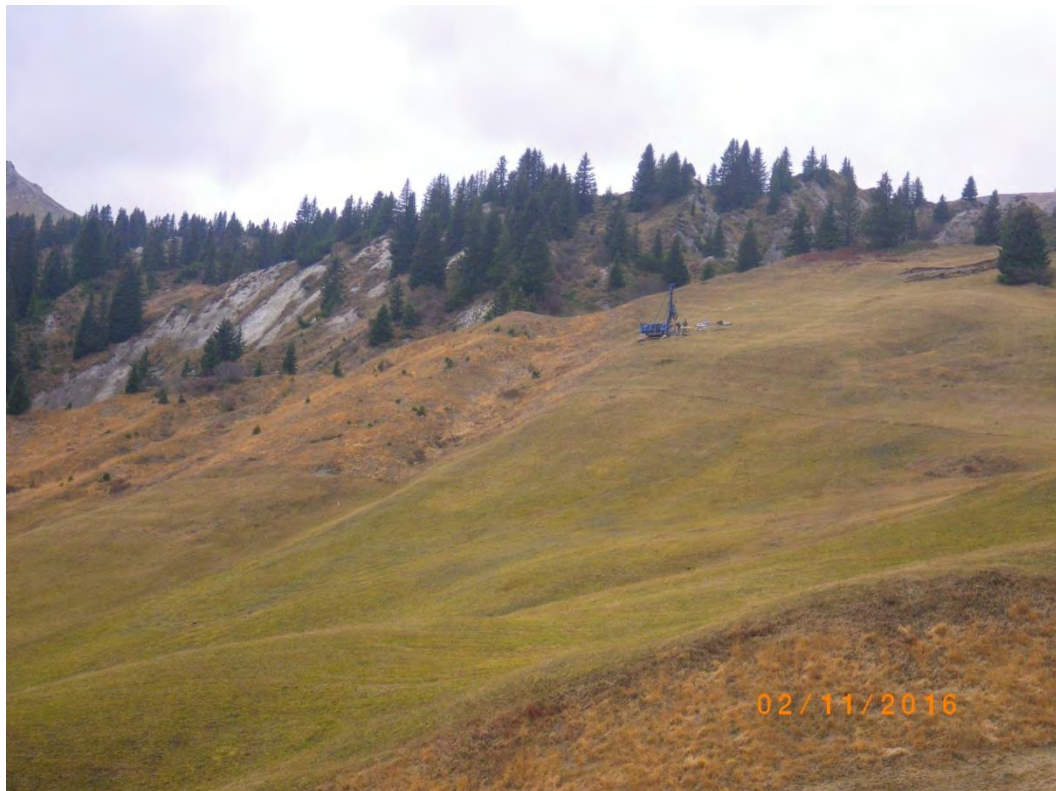
**Bild 15: Bohrarbeiten am Standort der geplanten Stütze 8**

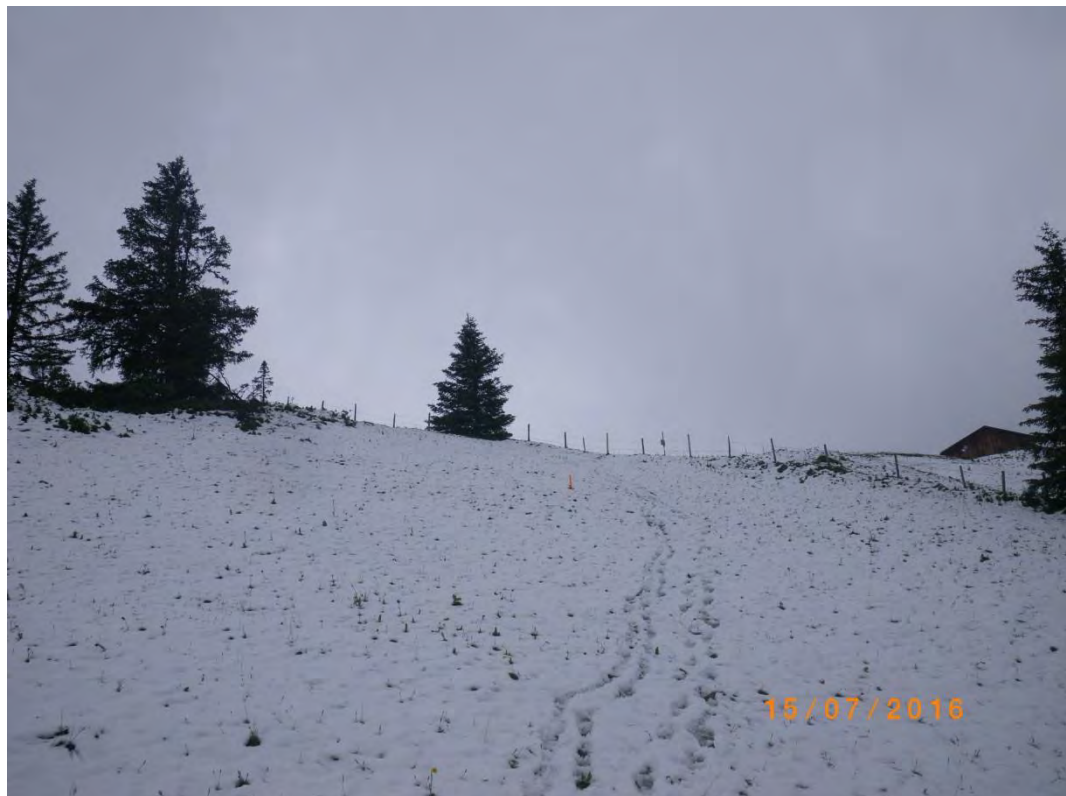
**Bild 16: Standort der geplanten Stütze 9 unterhalb der Böschungskante**

Der Standort liegt in einem seitlich nach Osten hängenden Hang, etwa 20 m von der Geländekante zur Gipsdoline entfernt. Die Hangneigung beträgt 20 – 25°. Es sind keine Anzeichen von Rutschungen oder Durchfeuchtungen vorhanden.

| Standort | GOK<br>[m ü. A.] | Foto | Erforderliche<br>Maßnahmen | Hangnei-<br>gung | Untergrund |
|---|---|---|---|---|---|
| Stütze 9 | ca. 1.793 | 16,<br>17 | - | ca. 20 - 25° | Decklehm, Fels |

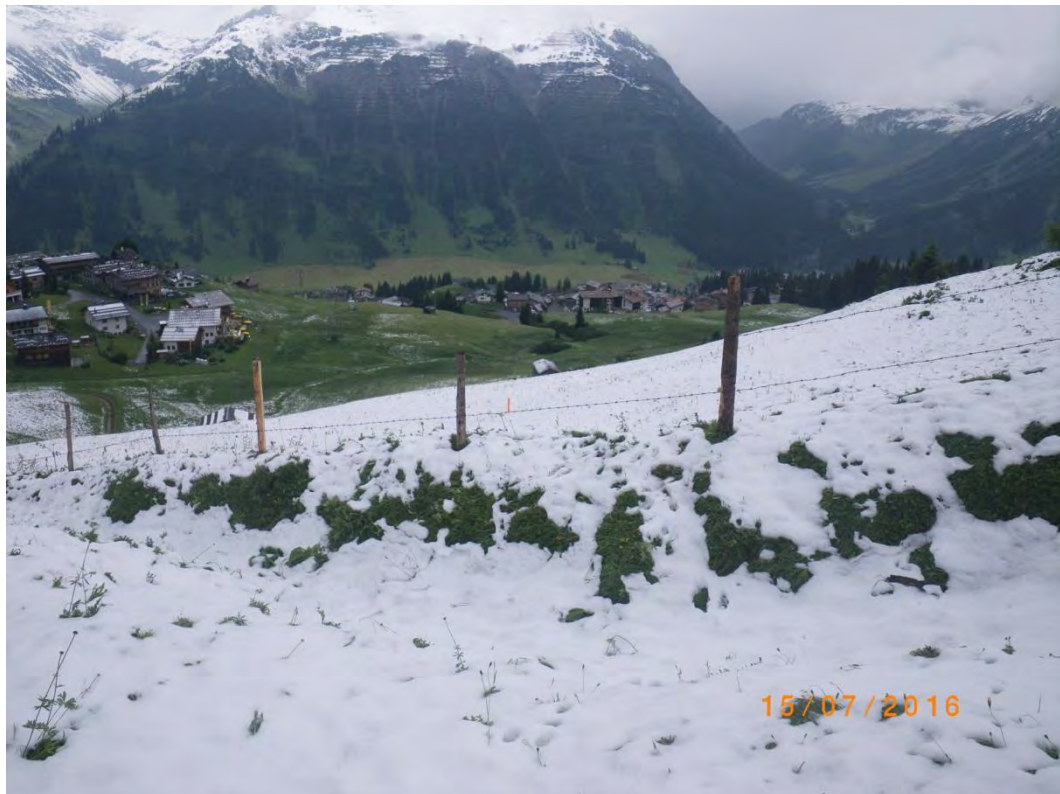
**Bild 17: Blick von der Böschungskante zur geplanten Stütze 9**

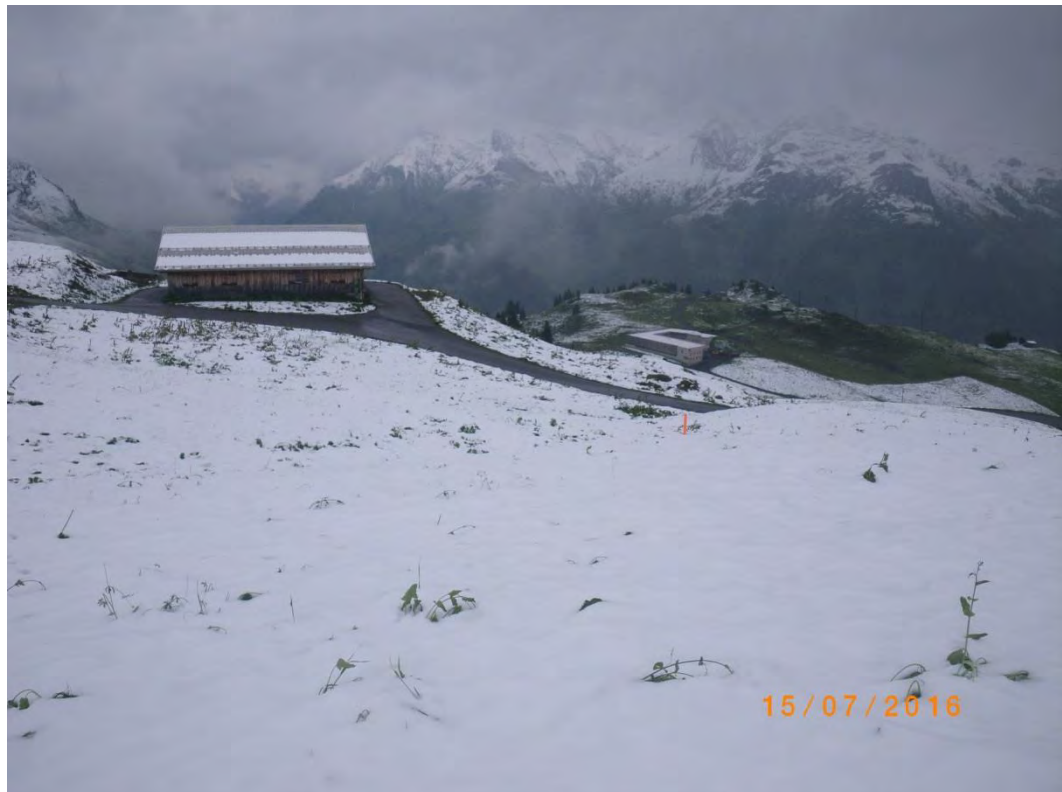
**Bild 18: Blick zur geplanten Stütze 10 oberhalb der Grubenalpe**

Die Stütze 10 liegt etwa 50 m westlich des Gebäudes der Grubenalpe in einem nur etwa 10° nach Osten geneigten Hang. Der Abstand zur Böschungskante Richtung Gipslöcher beträgt ca. 50 m. Beim Standort sind keinerlei Hinweise auf nennenswerte Durchfeuchtungen erkennbar.

| Standort | GOK<br>[m ü. A.] | Foto | Erforderliche<br>Maßnahmen | Hangnei-<br>gung | Untergrund |
|---|---|---|---|---|---|
| Stütze 10 | ca. 1.822 | 18,<br>19 | - | ca. 10 - 15° | Decklehm, Fels |

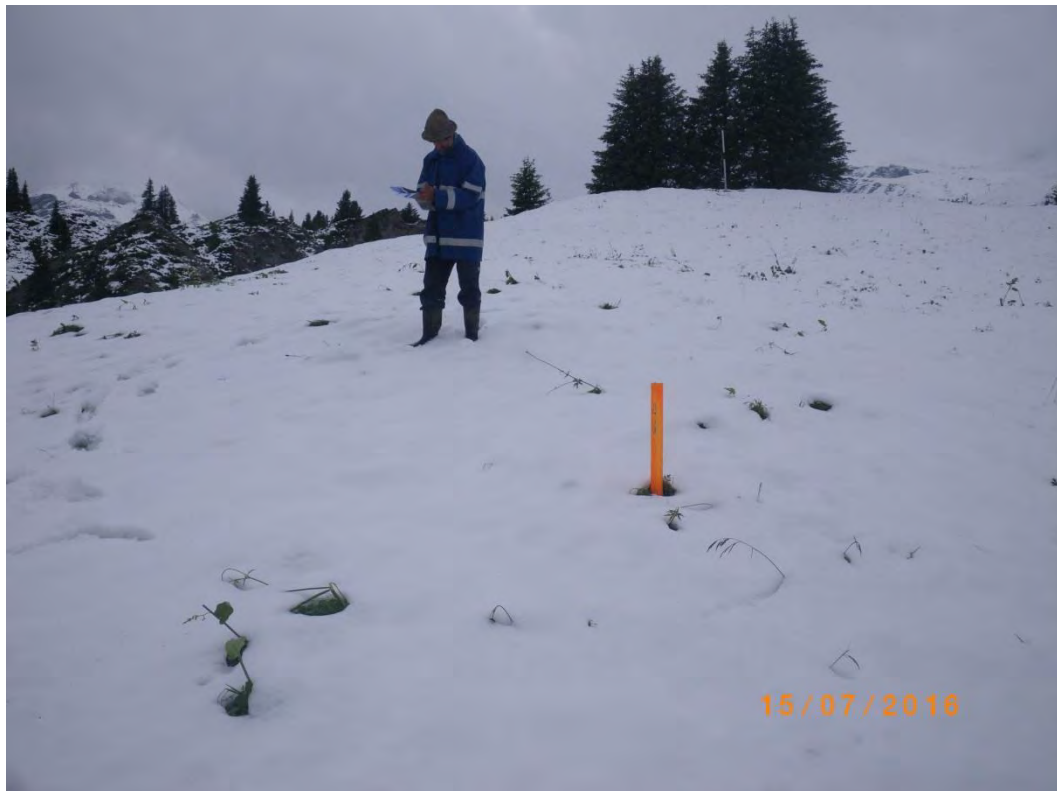
**Bild 19: Der Stützenstandort mit Blick in Richtung der Gipslöcher**

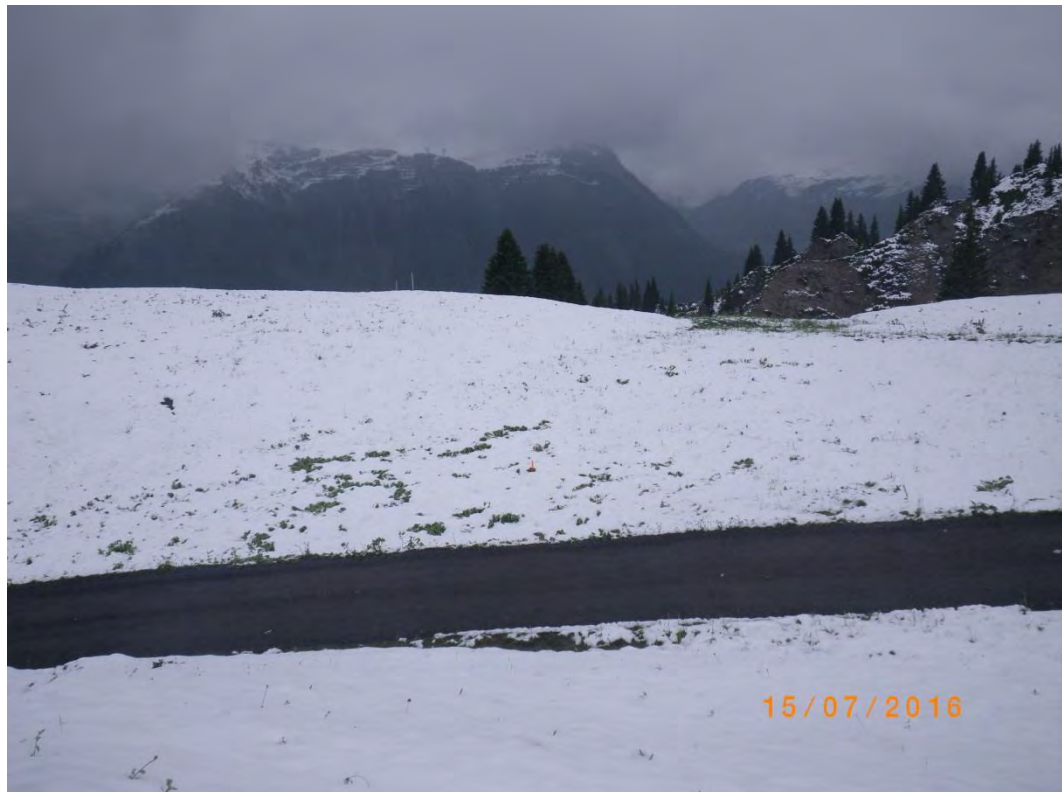
**Bild 20: Der Stützenstandort in der erwähnten Senke in Bildmitte**

| Standort | GOK<br>[m ü. A.] | Foto | Erforderliche<br>Maßnahmen | Hangnei-<br>gung | Untergrund |
|---|---|---|---|---|---|
| Stütze 11 | ca. 1.840 | 20 -<br>22 | - | ca. 0 - 5° | Decklehm, Moräne |

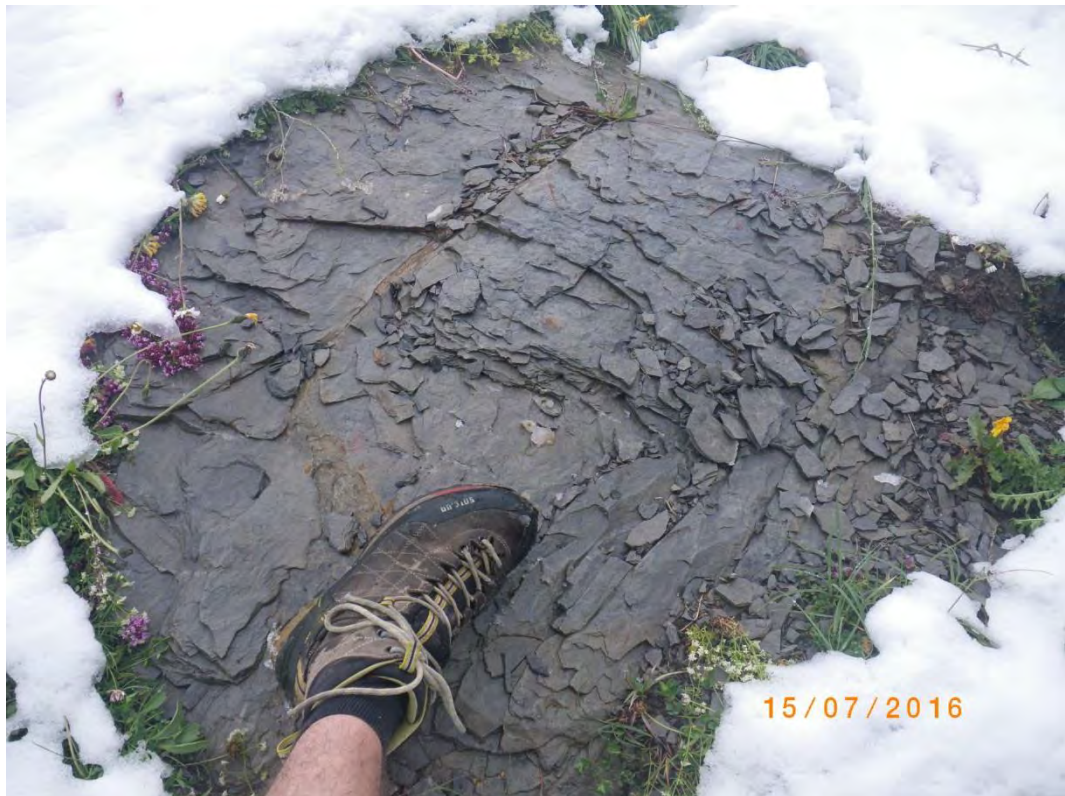
**Bild 21: Natürlicher Felsaufschluss westlich des Stützenstandortes**

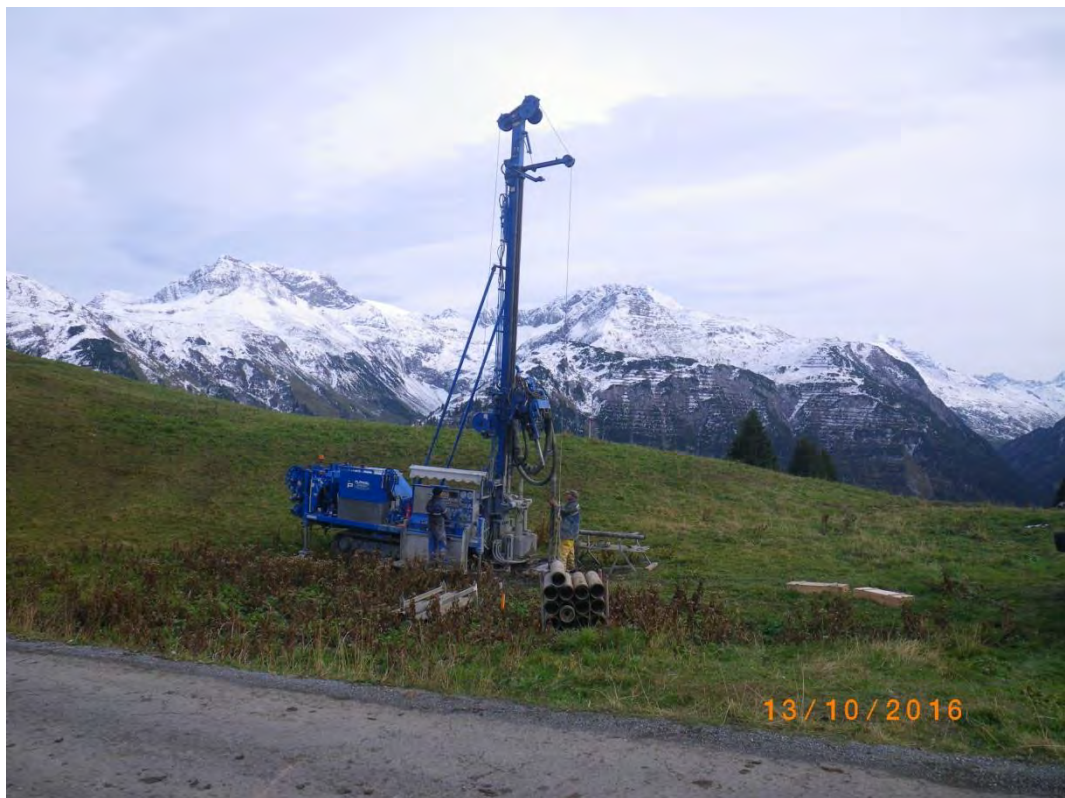
**Bild 22: Bohrarbeiten am Standort der geplanten Stütze 11**
