# GEOTECHNISCH - GEOLOGISCHES GUTACHTEN UND SICHERHEITSANALYSE

**6CLD/B Grubenalpbahn  
Gemeinde Lech**

**Geotechnik – Geologie**

Bregenz, 11. Juli 2019

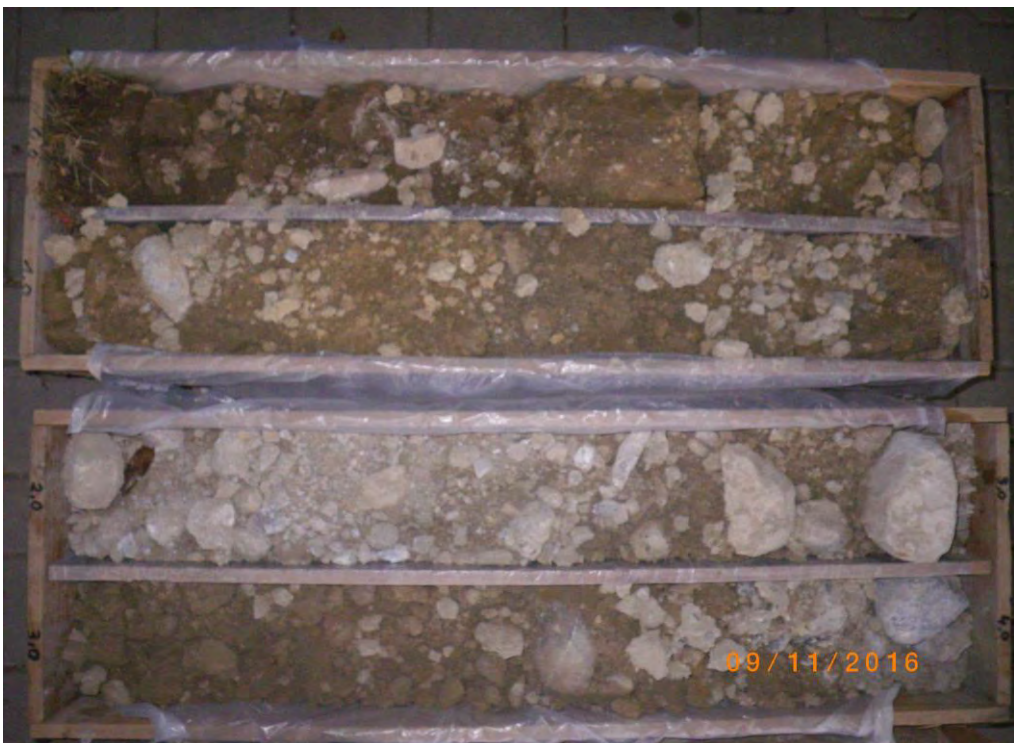
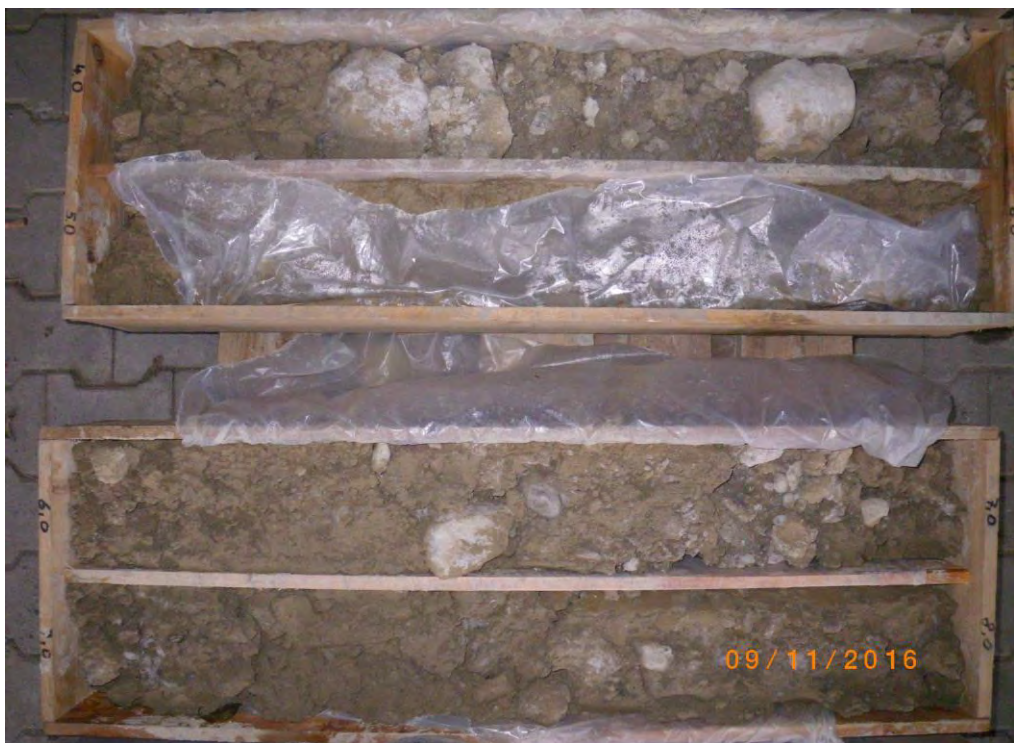
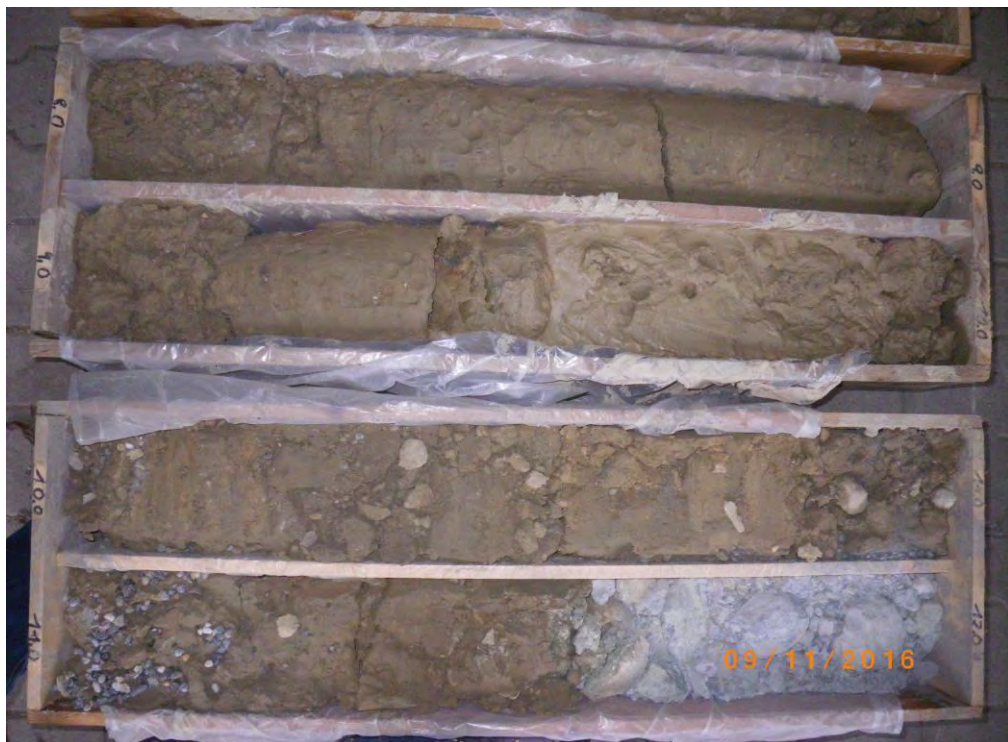
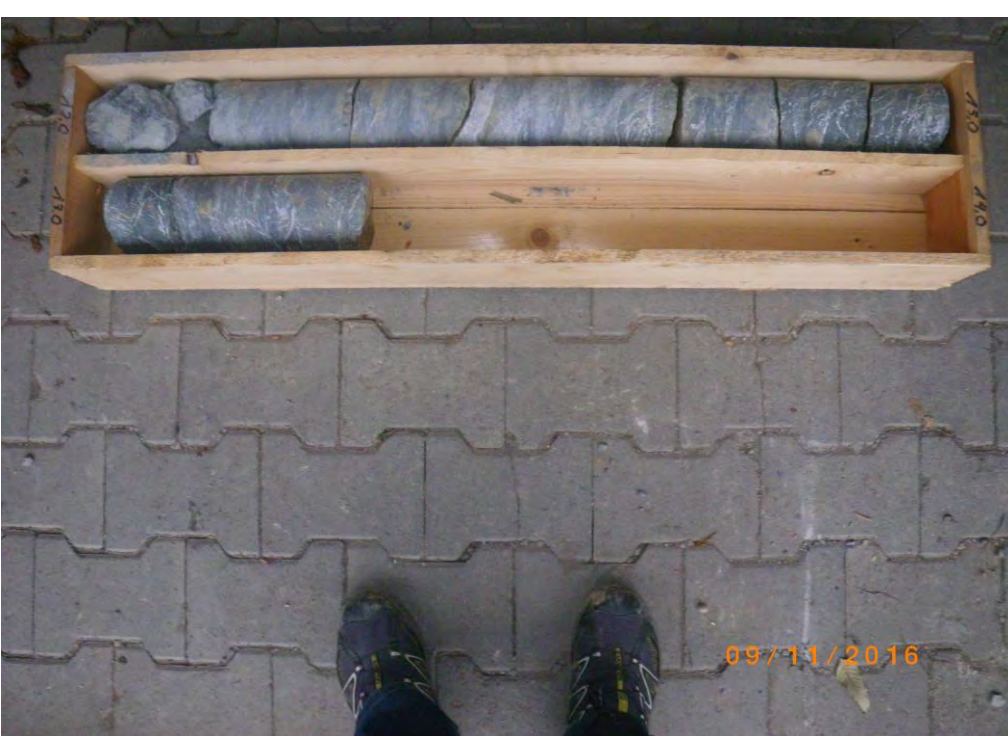
## Stütze 7

# FOTODOKUMENTATION Stützen

Im Zuge der Untersuchungen für die neue Seilbahn wurden bei den Stützen 7 – 11 insgesamt 5 Rotationskernbohrungen abgeteuft. Die Erkundungstiefe beträgt 10 – 30 m ab derzeitigem Gelände. Aus der Kernbohrung KB 9 wurde darüber hinaus eine Grundwasserprobe entnommen.

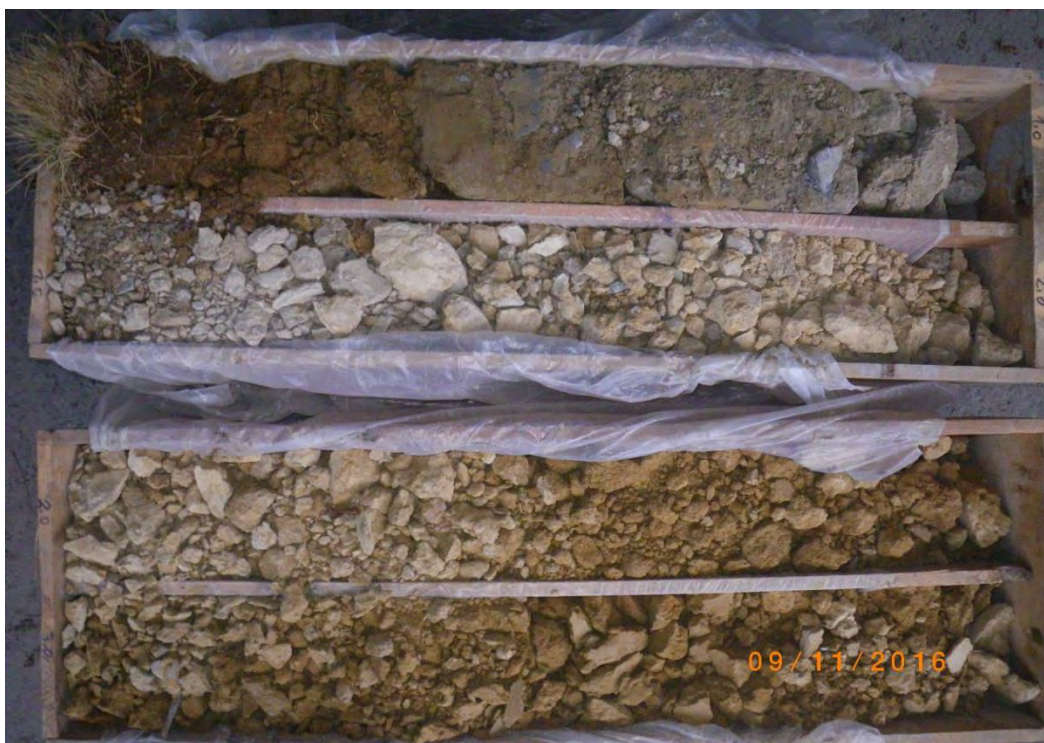
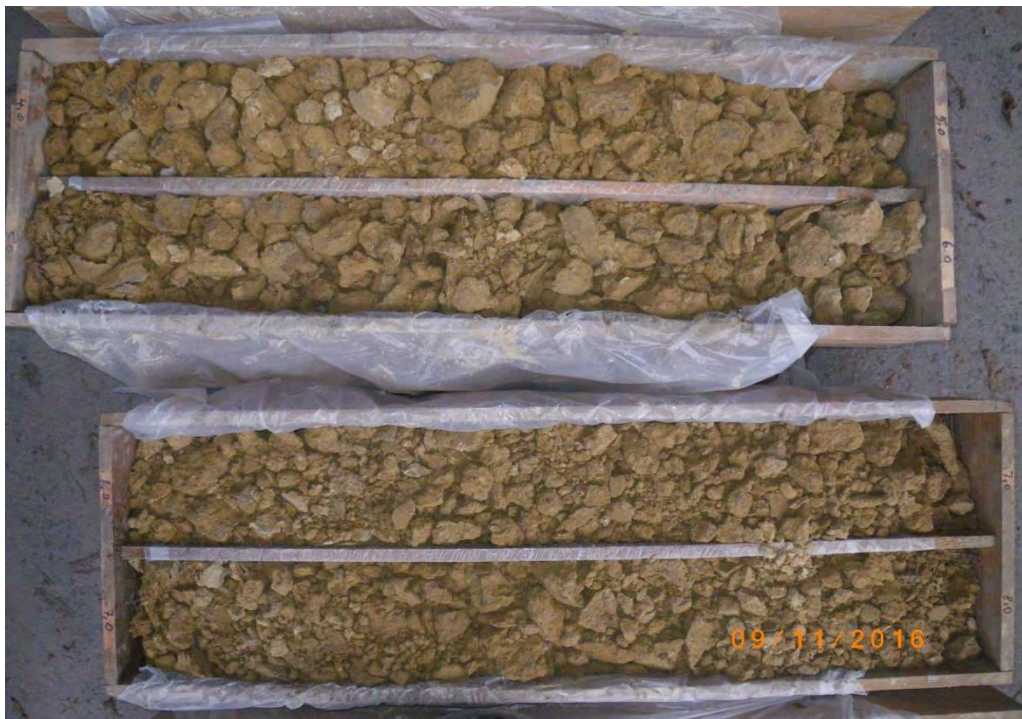
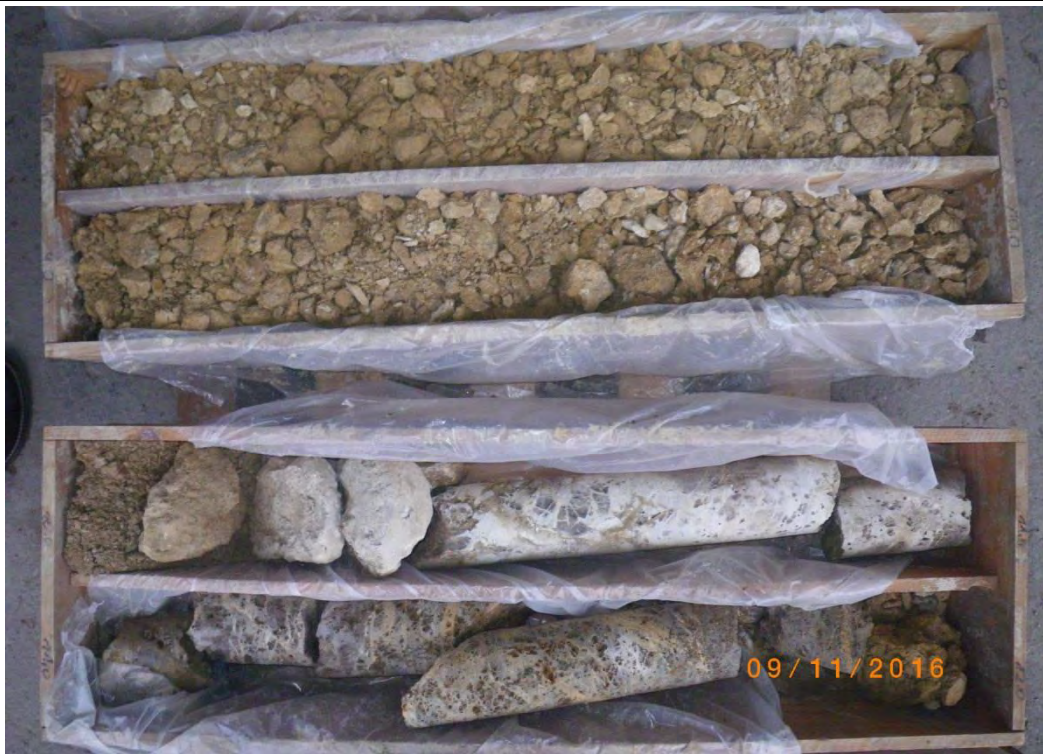
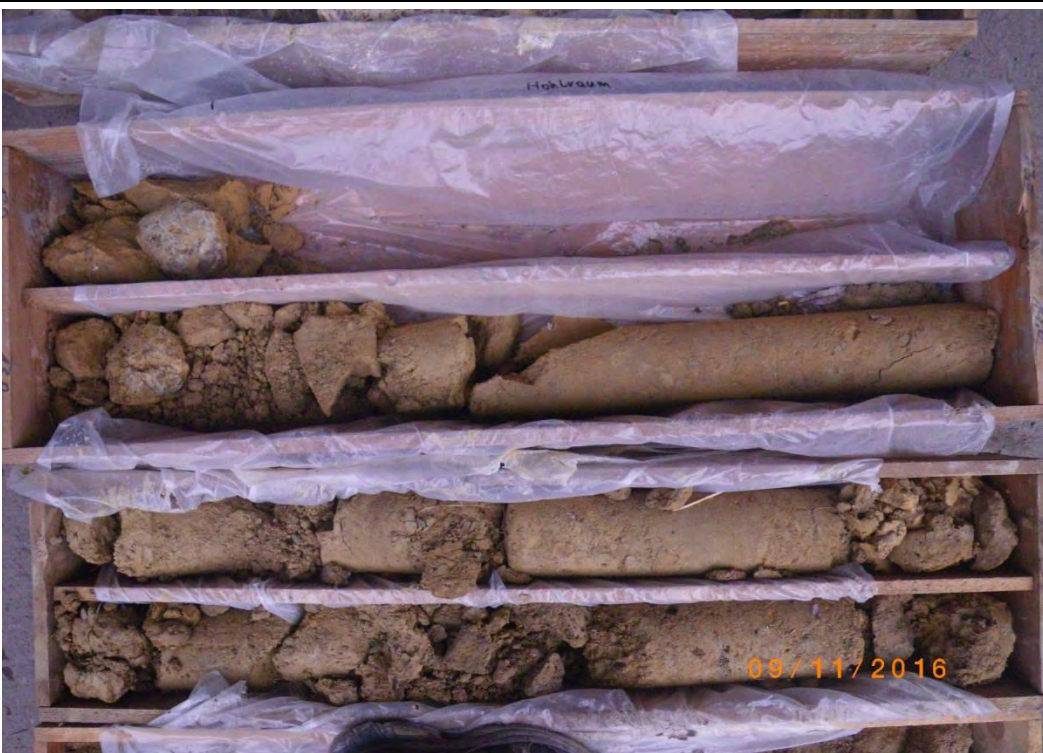
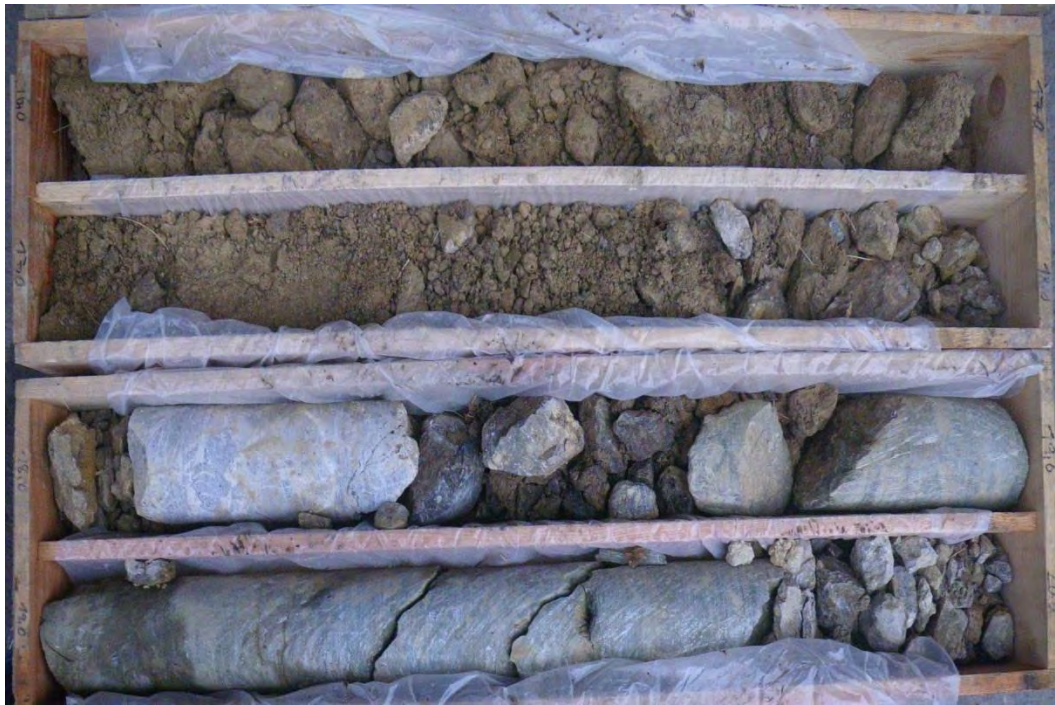
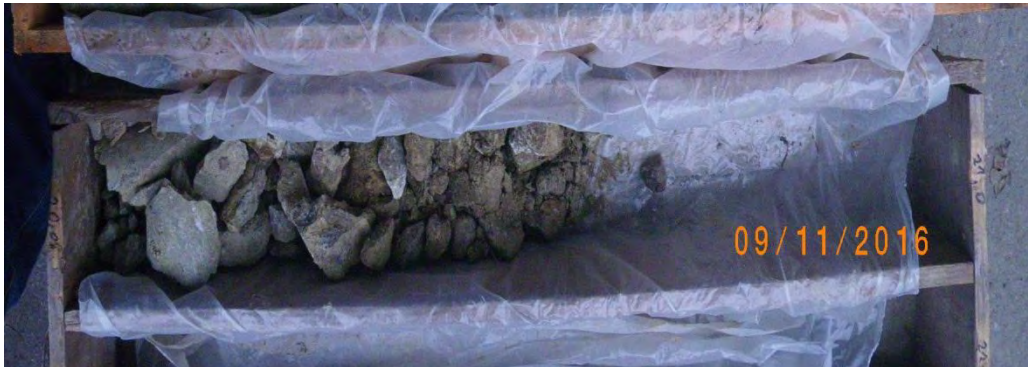
## Stütze 8

# FOTODOKUMENTATION Stützen

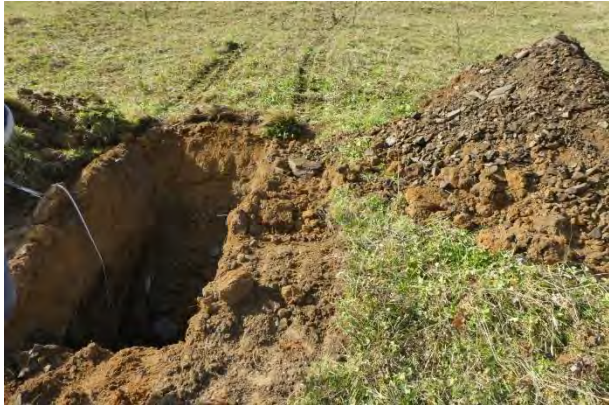
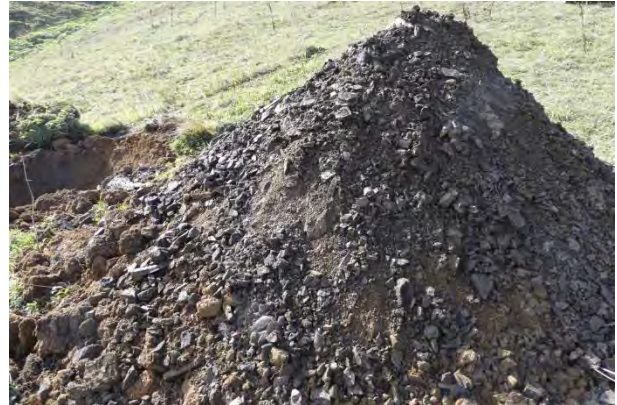
Baggerschurf BS 1

BS 1 Aushub

Wandungen gut standfest.  
Keine Wasserzutritte.  
Zunehmend kompakt, talseitig bereits 20 cm unter  
GOK nicht mehr lösbar (Schichtwechsel).
